## 仙台城跡二の丸第 18 地点現地説明会資料

平成 26 年 6 月 14 日 東北大学埋蔵文化財調査室

遺跡名称：仙台城跡（二の丸地区第 18 地点）

調査原因：東北大学総合研究棟（国際文科学系）新営

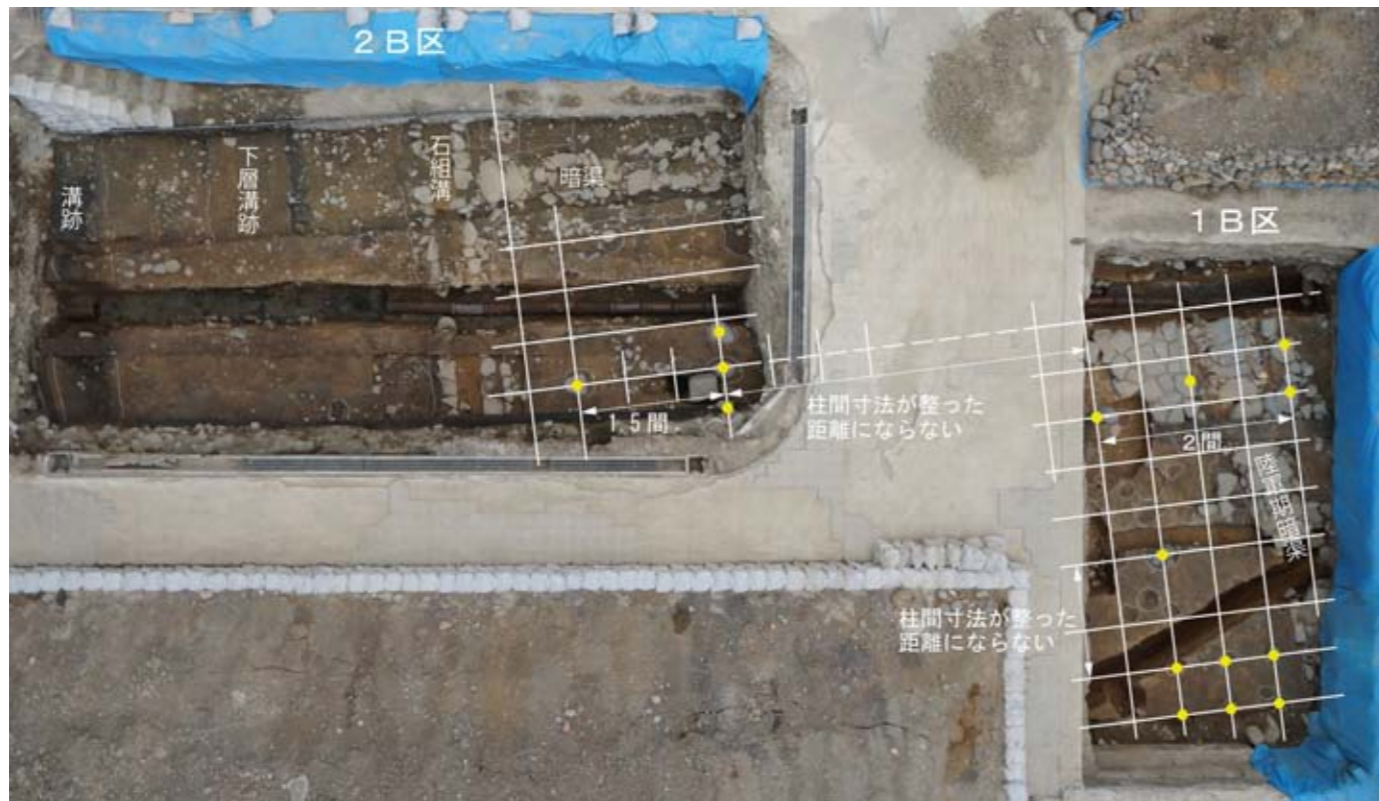
【1B区・2B区】

東西方向に土管埋設による破壊があり、その北側は陸軍期に削平されています。1B区に南北方向に走る暗渠は、陸軍期のものです。

1B区では、礎石建物跡と、その内部に敷かれた石敷きなどが発見されました。石敷きの石や礎石を取り去った跡と思われるものも見つっています。建物の構造などは良く判りませんが、同じ建物の礎石や石敷きと考えられます。また、土管などで破壊された部分で、下層に大きな川原石を詰めた、礎石の据え方と思われるものが確認されています。二の丸造営時に若林城から移設された「大所」の礎石

2B区では、南北方向に延びる石組溝、そこから東に分岐する暗渠、礎石建物跡などが発見されました。削平された部分では、下層のより古い時期の溝跡も発見されています。礎石建物跡の全体の様相は判明しませんが、1B区の礎石建物とは、柱間寸法が整った距離にならないことから、別の建物になると考えられます。

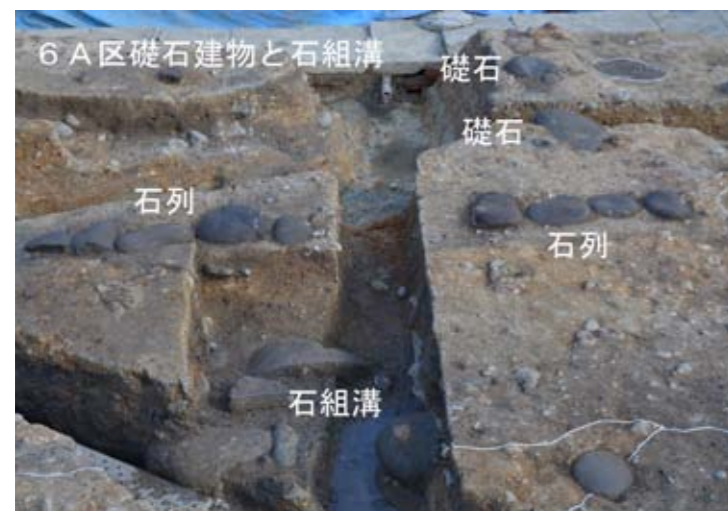
の据え方の可能性もあります。
