## 大槌町の瓦礫の汚染検査

東北大学大学院工学研究科  
生活環境早期復旧技術研究センター

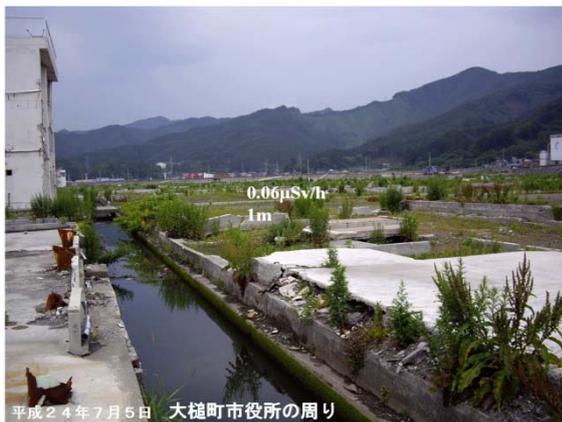
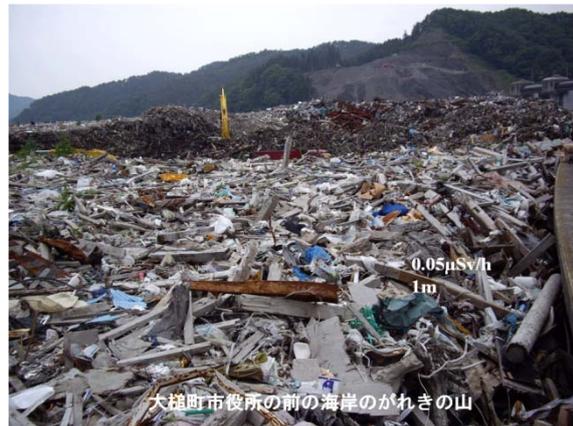
平成24年7月5日に岩手県大槌町に出向き、先ず空間線量を測定した。下の写真は、大槌町の役場の近くの風景と空間線量率である。0.06マイクロシーベルト毎時であった。一方、瓦礫の上では、0.05マイクロシーベルト毎時と低かった。

図1 平成24年7月5日現在の岩手県大槌町の役場の近くの風景とその近くの瓦礫の山

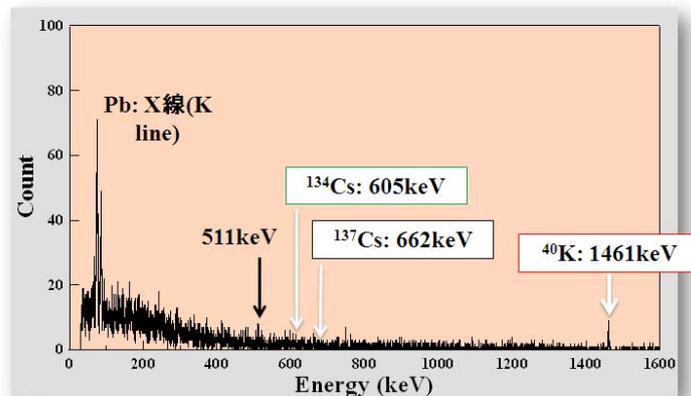
瓦礫のガンマ線スペクトル

図2は、瓦礫の山から採取した試料をGe検出器で測ったエネルギースペクトルである。Cs-134、Cs-137のガンマ線が測定されていないのが分かる。測定結果は、Cs-134は2.4Bq/kg以下、Cs-137は2.8Bq/kg以下、K-40は46Bq/kgであった。

図2 大槌町の瓦礫からのガンマ線エネルギースペクトル
