# 仙台藩の川内武家屋敷

東北大学川内北地区の調査成果から

東北大学埋蔵文化財調査室

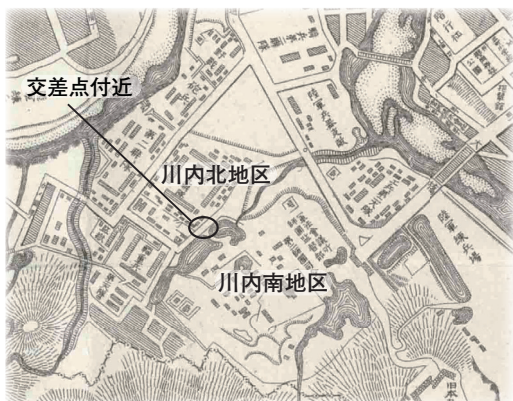
明治三十三（1900）年「最近實測仙臺市街全圖」（吉岡一男編 2005『絵図・地図で見る仙台第二輯』に加筆）

川内地区には、明治時代以降に陸軍第二師団関連の諸施設が建てられ、第二次大戦後は、米軍が「キャンプ・センダイ」として駐留しました。左図には、第二師団の建物と名称が記載されています。昭和33（1958）年から、東北大学が敷地として利用しています。

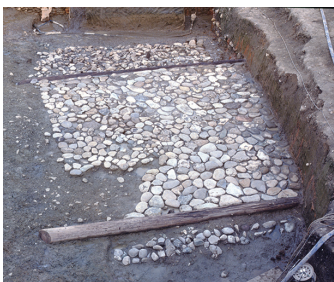
堰の復元図

江戸時代の堀跡の底から、堰(せき)が発見されました。石敷の東西には竹製の蛇籠が置かれています。この堰で、堀に流れる流量を調節していました。

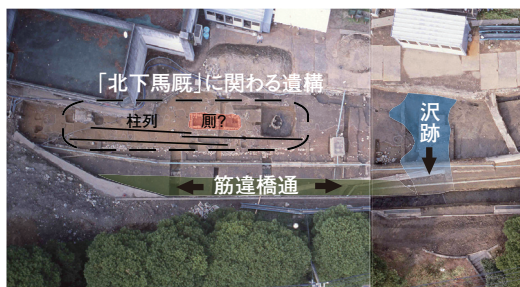
## 第13地点 現：キッチンテラスクルール

江戸時代の絵図に記載された沢の痕跡を発見。筋違橋通の推定位置がわかりました。その北側には、北下馬廐(きたげばうまや)に関係すると推定される柱の跡が見つかりました。石で囲まれた長方形部分は、厩(かわや)の可能性ががあります。

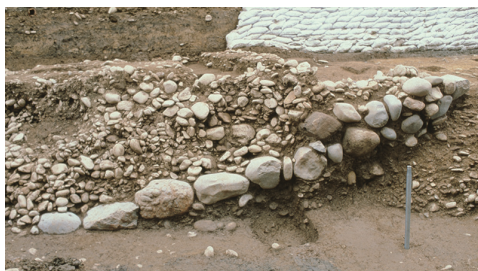
## 第9地点 現：課外活動共用施設 B

この地点は、段丘崖があり、現在でも大きな高低差がみられます。調査では、江戸時代の石垣が発見されました。

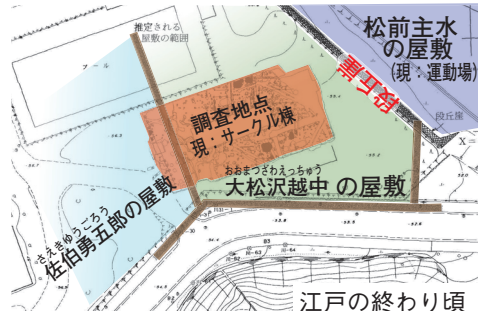
調査から推定された屋敷の境

屋敷の境は、溝等で区画されています。サークル棟の大部分は、大松沢越中の屋敷地(幕末頃)の中にあたります。

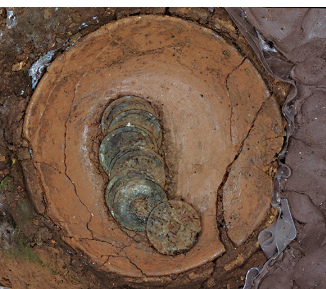
## 地鎮遺構

江戸時代初めに地鎮を行った痕跡です。素焼きのかわけの中に、永楽通宝(えいらくつうほう)を11枚入れて埋納しています。
